# **2024年度 金沢城STKネット採用事例**

**工事名: 史跡金沢城跡災害復旧工事**

**工事場所: 金沢市丸の内**

**エコジャパン株式会社 / 三和ボーリング株式会社**

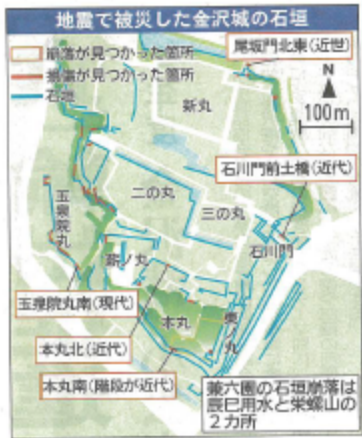
県によると、地震で損傷した石垣30カ所の内訳は、金沢城が28カ所、兼六園が2カ所、このうち最も深刻な崩落被害は金沢城の石垣、石川門前土樋(近代)の1カ所、崩落した石の数は最大364個と見込まれ、利用の両立を要する。

さかた原因は「藩政期に築造された石垣と比べて、使用された石が丸く小ぶり、かつ層で、割れに弱かったことが考えられる」とした。

崩落した石川門前土樋を修復する様子
